# RAPPORT D'EXPERTISE AUTOMOBILE

## PEUGEOT 3008

**Référence De Véhicule :** VEH0000VZH

**Finition :** 3008 II - Ph1 - 2.0 HDi GT Line BVA 180ch

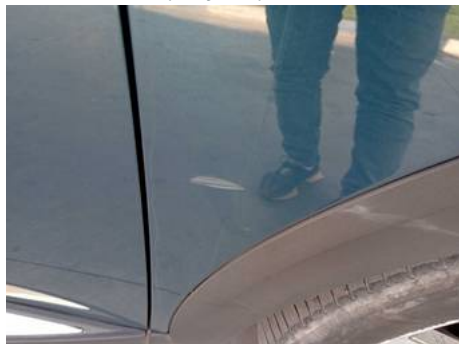
Aile avant droite  
(Rayure)

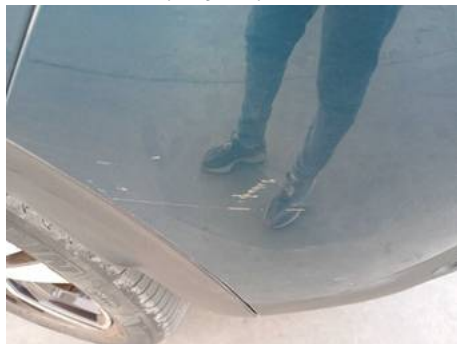
Bouclier arrière  
(Rayure)

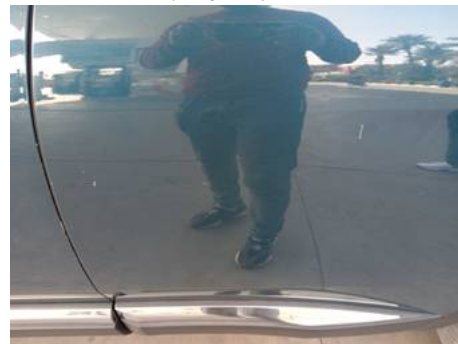
Porte arrière gauche  
(Rayure)
