# RAPPORT D'EXPERTISE AUTOMOBILE

## HYUNDAI Tucson

**Référence De Véhicule :** VEH00010UV

**Finition :** Tucson II - Ph2 - 1.6 CRDi Luxe DCT 136ch

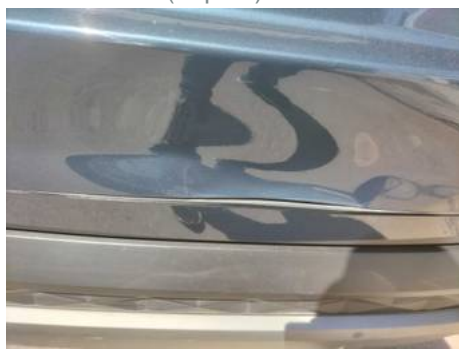
Hayon  
(Impact)
