# RAPPORT D'EXPERTISE AUTOMOBILE

## HYUNDAI Sonata

Référence De Véhicule : VEH00011H0

Finition : Sonata I - Ph1 - 2.0 HYBRIDE Ultimate BVA 195ch

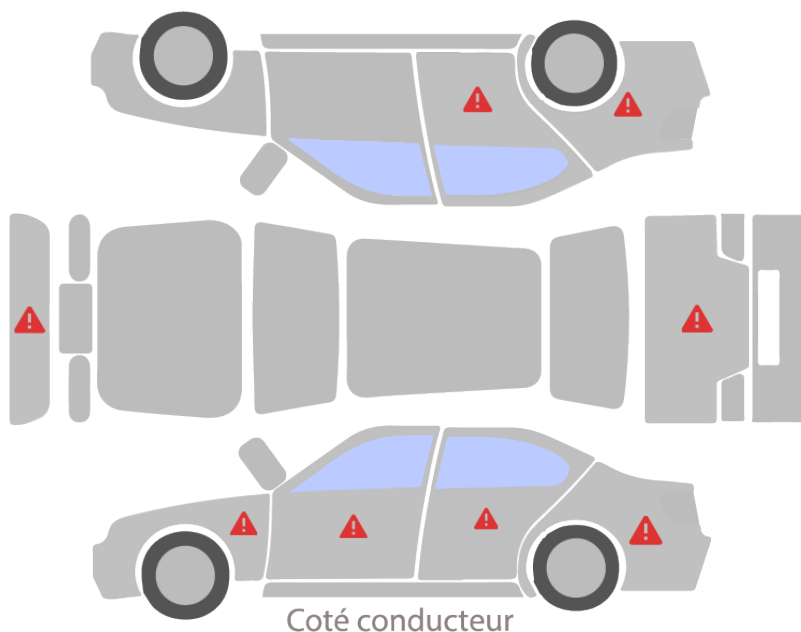
## MAQUETTE

Pièce	Problème
Porte arrière gauche	Impact
Porte arrière droite	Impact
Hayon	Impact
Aile arrière droite	Rayure
Aile avant gauche	Rayure
Porte avant gauche	Rayure
Bouclier avant	Rayure
Aile arrière gauche	Rayure
