# RAPPORT D'EXPERTISE AUTOMOBILE

## LAND-ROVER Range Rover Sport

Référence De Véhicule : VEH0000VND

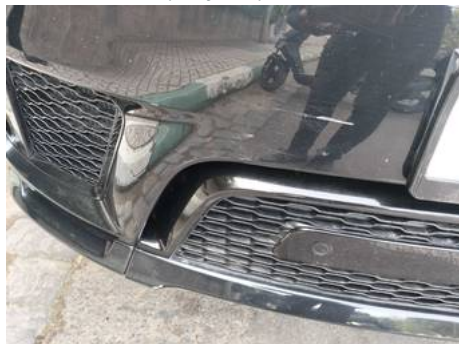
Bouclier avant  
(Rayure)
