# RAPPORT D'EXPERTISE AUTOMOBILE

## BMW X1

**Référence De Véhicule :** VEH0000VMV

**Finition :** X1 II - Ph1 - sDrive 18d Avantage BVA 150ch

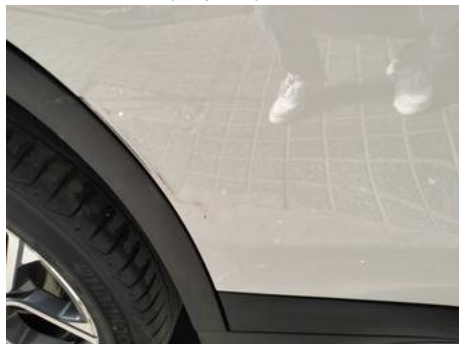
Porte arrière droite  
(Impact)

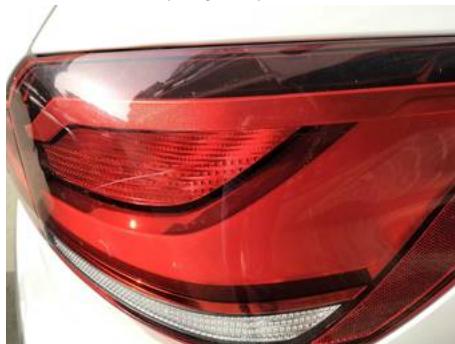
Hayon  
(Rayure)
