# RAPPORT D'EXPERTISE AUTOMOBILE

## LAND-ROVER Range Rover Velar

Référence De Véhicule : VEH0000W7T

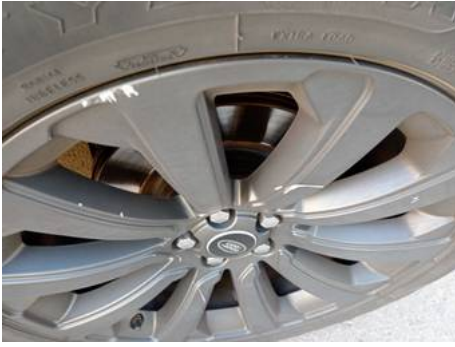
Jante alliage arrière gauche  
(Rayure)

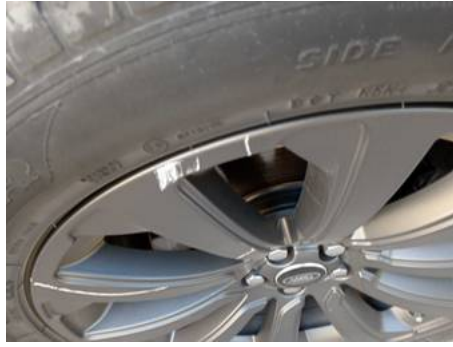
Jante alliage avant gauche  
(Rayure)

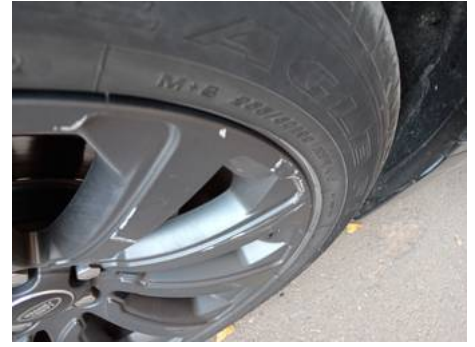
Jante alliage arrière droite  
(Rayure)

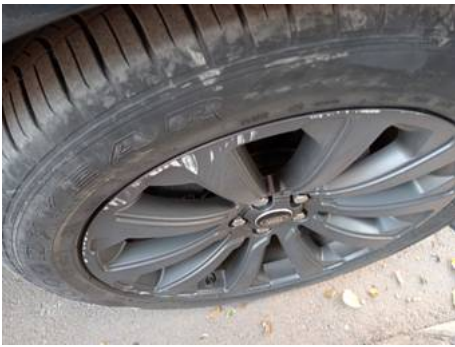
Jante alliage avant droite  
(Rayure)

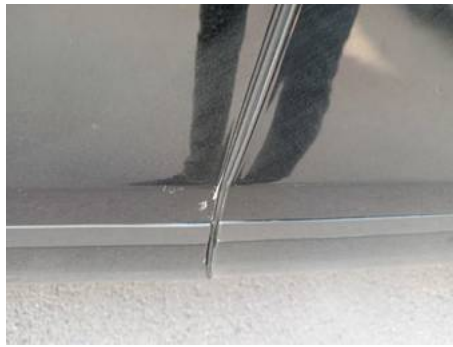
Porte avant gauche  
(Rayure)

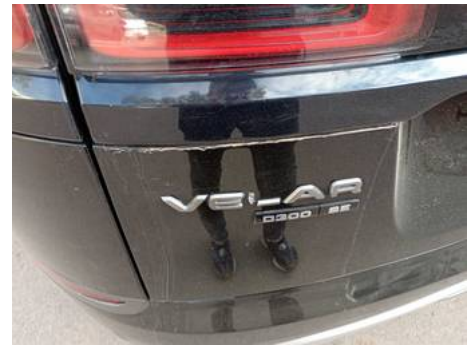
Hayon  
(Rayure)
