RAPPORT D'EXPERTISE AUTOMOBILE

SKODA Octavia

Référence De Véhicule : VEH0000XQ4

Finition : Octavia III - Ph1 - 2.0 TDI Ambition DSG BVR 143ch

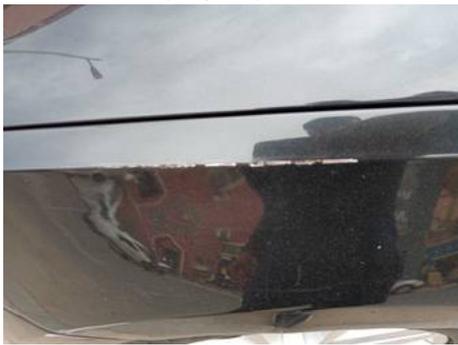
Aile avant gauche
(Rayure)

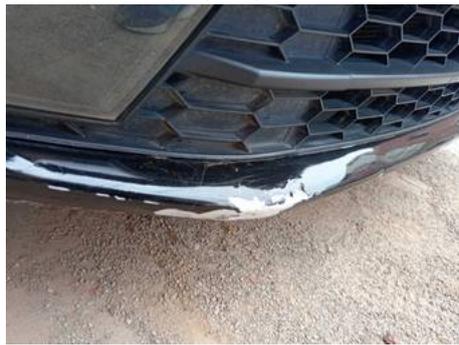
Bouclier avant
(Impact)

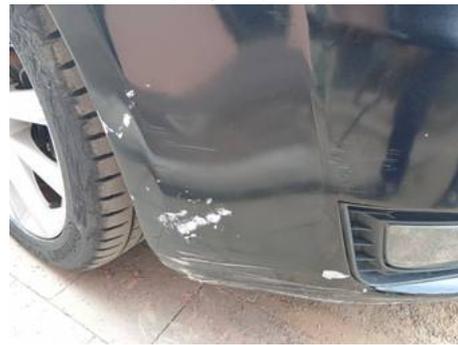
Bouclier avant
(Rayure)

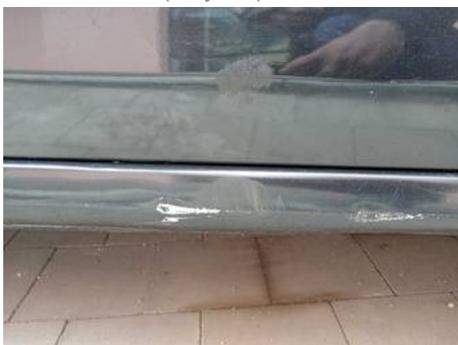
Bas de caisse droite
(Rayure)

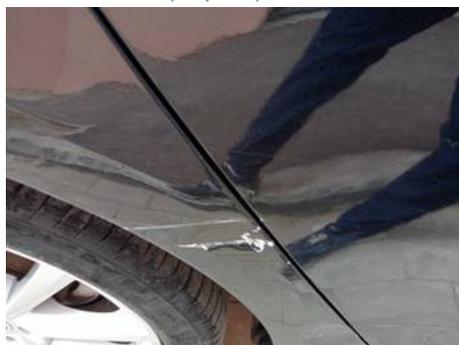
Aile arrière droite
(Impact)

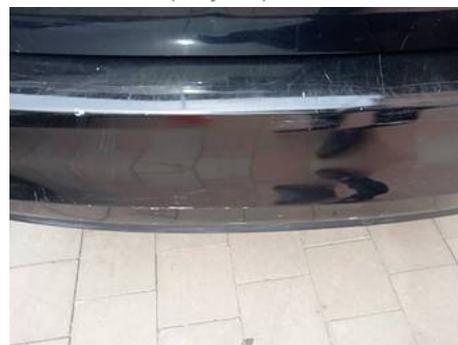
Bouclier arrière
(Rayure)

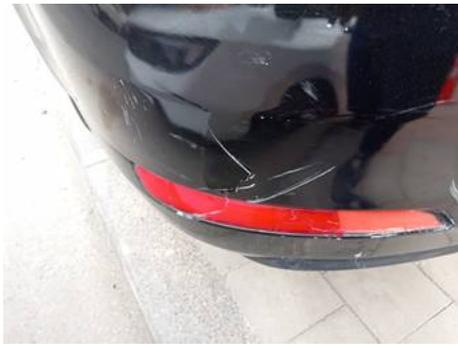
Bouclier arrière
(Impact)

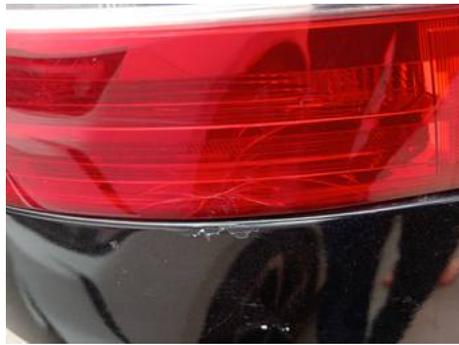
Phare arrière gauche
(Rayure)

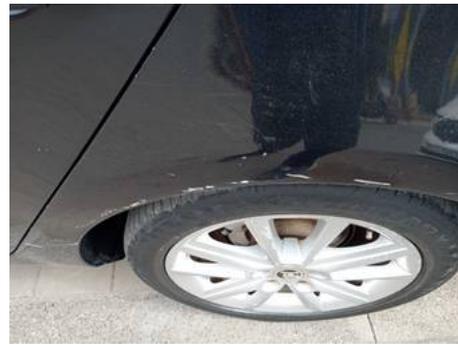
Aile arrière gauche
(Rayure)

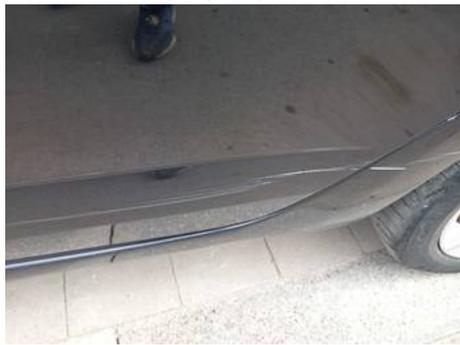
Porte arrière gauche
(Rayure)

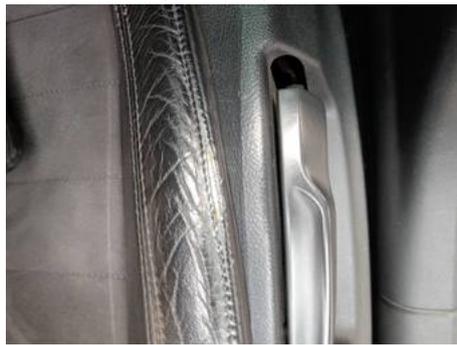
Garniture de siège avant
(Salissur)
