# RAPPORT D'EXPERTISE AUTOMOBILE

## PEUGEOT 508

**Référence De Véhicule :** VEH0000X9T

**Finition :** 508 II - Ph1 - 2.0 HDi ALLURE PACK BVA 180ch

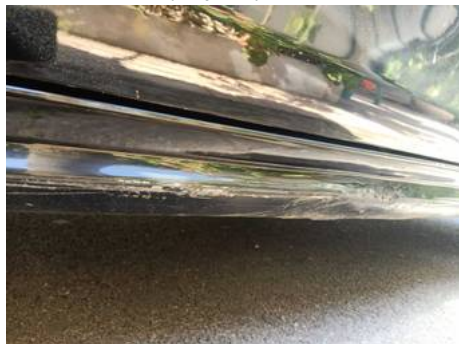
Bas de caisse droite  
(Impact)

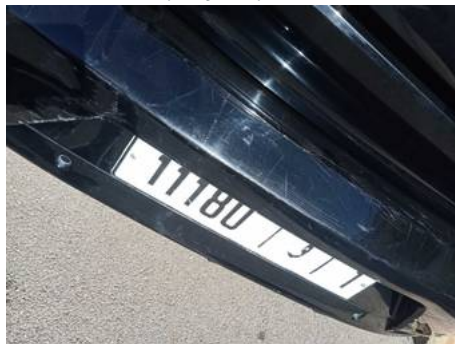
Bouclier arrière  
(Rayure)

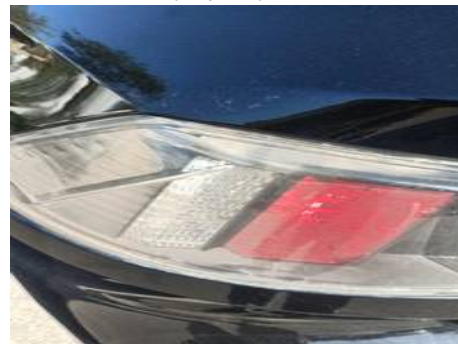
Phare arrière gauche  
(Impact)

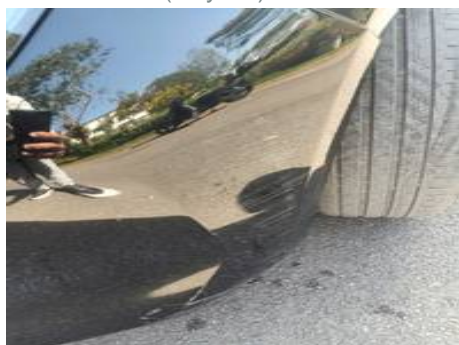
Bouclier avant  
(Rayure)
