RAPPORT D'EXPERTISE AUTOMOBILE

PEUGEOT 2008

Référence De Véhicule : VEH0000WZH

Finition : 2008 II - Ph2 - 1.5 BlueHDi GT BVA 130ch

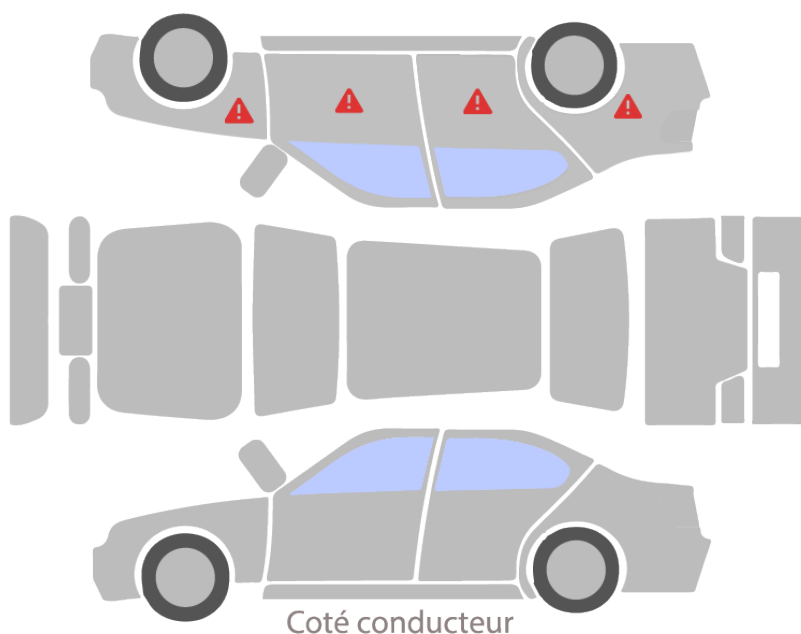
MAQUETTE

Pièce	Problème
Aile arrière droite	Peinture
Porte arrière droite	Peinture
Porte avant droite	Peinture
Aile avant droite	Peinture
