## RAPPORT D'EXPERTISE AUTOMOBILE

# VOLKSWAGEN Touareg

Ville: MARRAKECH Référence De Véhicule: VEH0000T48

Finition: Touareg II - Ph2 - 3.0 V6 TDI Baroudeur Plus BVA 204ch Carrosserie: SUV / 4x4

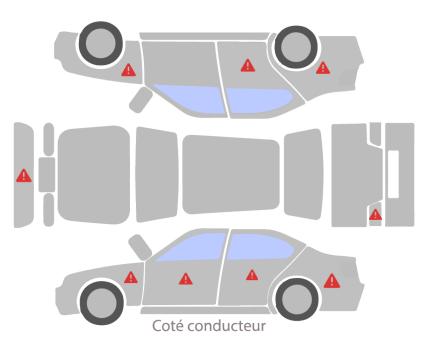
#### MAQUETTE

Piéce	Probléme
Porte arrière droite	Impact
Aile arrière droite	Rayure
Bouclier avant	Rayure
Aile avant gauche	Rayure
Aile avant gauche	Impact
Porte arrière gauche	Rayure
Aile arrière gauche	Rayure
Phare arrière gauche	Rayure
Aile arrière gauche	Impact
Porte avant gauche	Peinture
Porte arrière gauche	Peinture
Aile avant droite	Peinture
