RAPPORT D'EXPERTISE AUTOMOBILE

MERCEDES-BENZ Classe C Coupé

Référence De Véhicule : VEH000106N

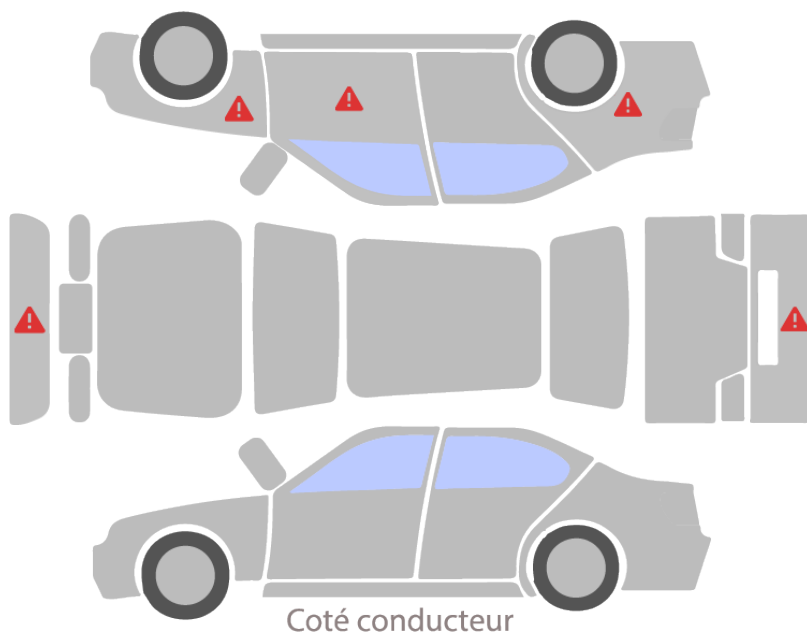
MAQUETTE

Pièce	Problème
Porte avant droite	Peinture
Aile arrière droite	Peinture
Aile avant droite	Peinture
Bouclier arrière	Peinture
Bouclier avant	Peinture

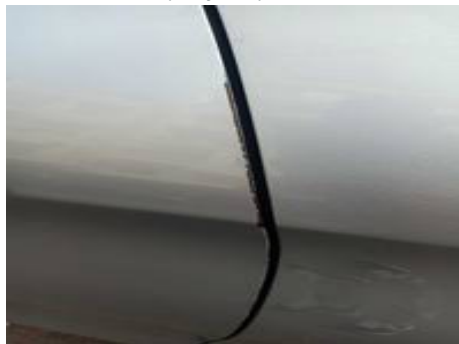
Porte avant droite
(Rayure)
