# RAPPORT D'EXPERTISE AUTOMOBILE

## LAND-ROVER Range rover vogue

Référence De Véhicule : VEH0000XX3

Finition : Range rover vogue I - Ph1 - 3.0 TDV6 Vogue SWB. Mark BVA  
258ch

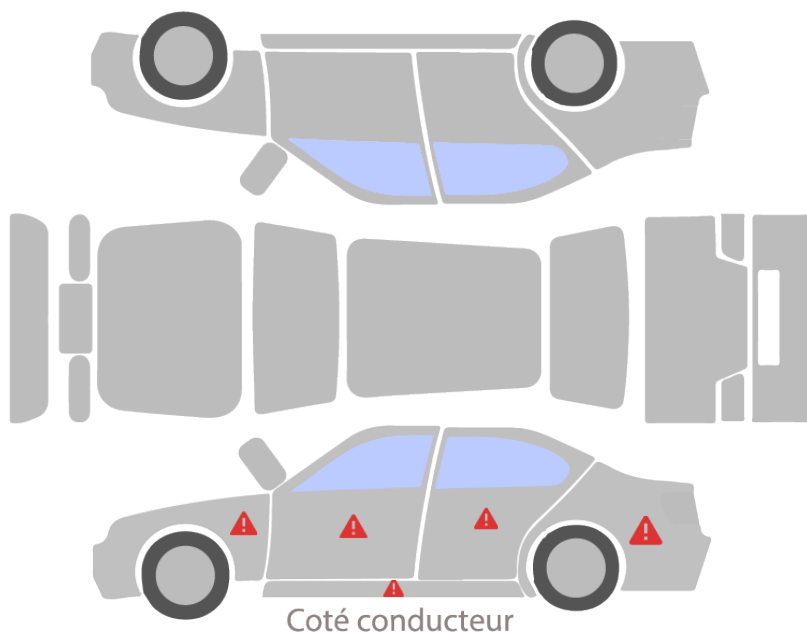
## MAQUETTE

| Pièce | Problème |
|---|---|
| Aile arrière gauche | Peinture |
| Porte arrière gauche | Peinture |
| Porte avant gauche | Peinture |
| Bas de caisse gauche | Autre Défaut |

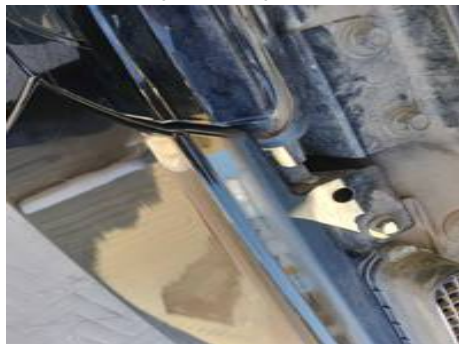
Aile avant gauche  
(Peinture)
