RAPPORT D'EXPERTISE AUTOMOBILE

OPEL Grandland X

Référence De Véhicule : VEH0000XVS

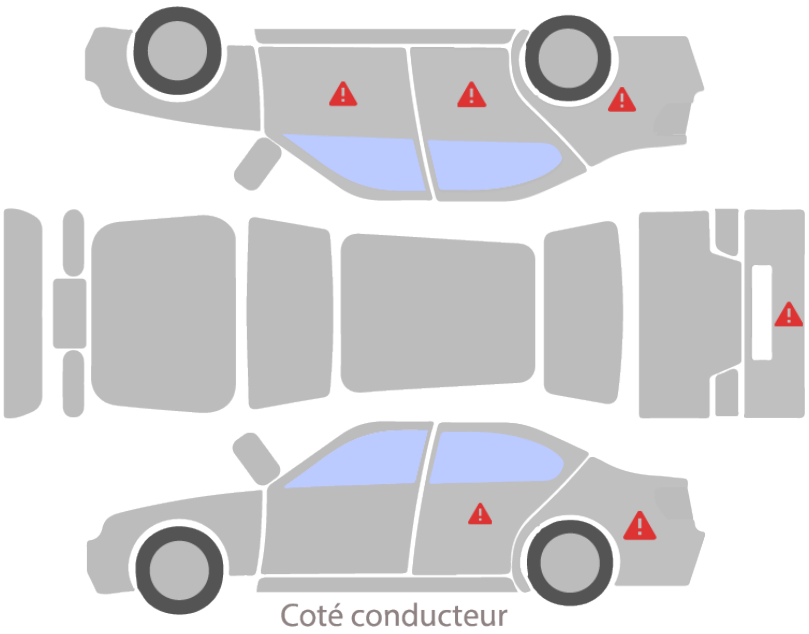
MAQUETTE

Bouclier arrière
(Impact)

Piéce	Probléme
Aile arrière gauche	Peinture
Porte arrière gauche	Peinture
Aile arrière droite	Peinture
Porte arrière droite	Peinture
Porte avant droite	Peinture
