RAPPORT D'EXPERTISE AUTOMOBILE

FORD Kuga

Ville : AGADIR **Référence De Véhicule :** VEH0000Y3N

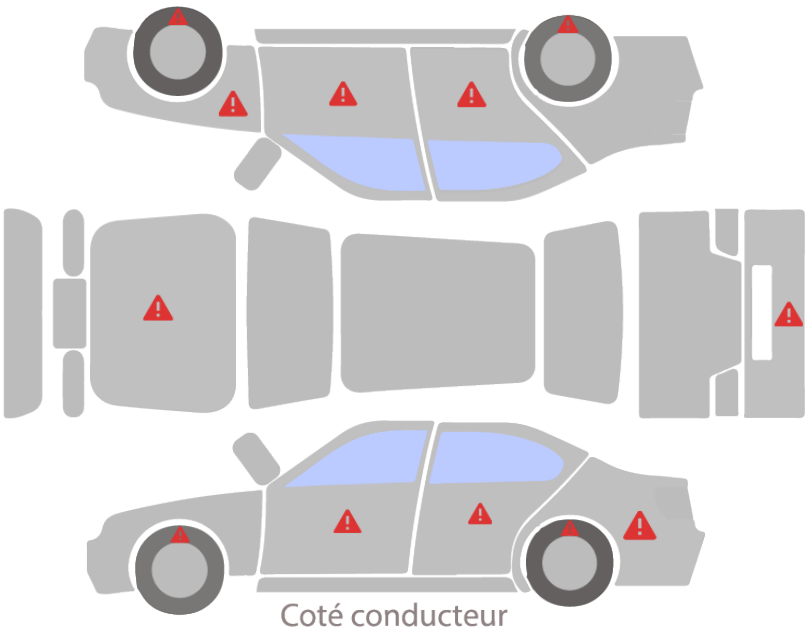
MAQUETTE

Aile arrière gauche
(Rayure)

Porte arrière gauche
(Rayure)

Porte avant gauche
(Rayure)

Capot
(Rayure)

Porte arrière droite
(Rayure)

Porte avant droite
(Rayure)
