RAPPORT D'EXPERTISE AUTOMOBILE

PEUGEOT 3008

Ville : CASABLANCA **Référence De Véhicule :** VEH0000XWA

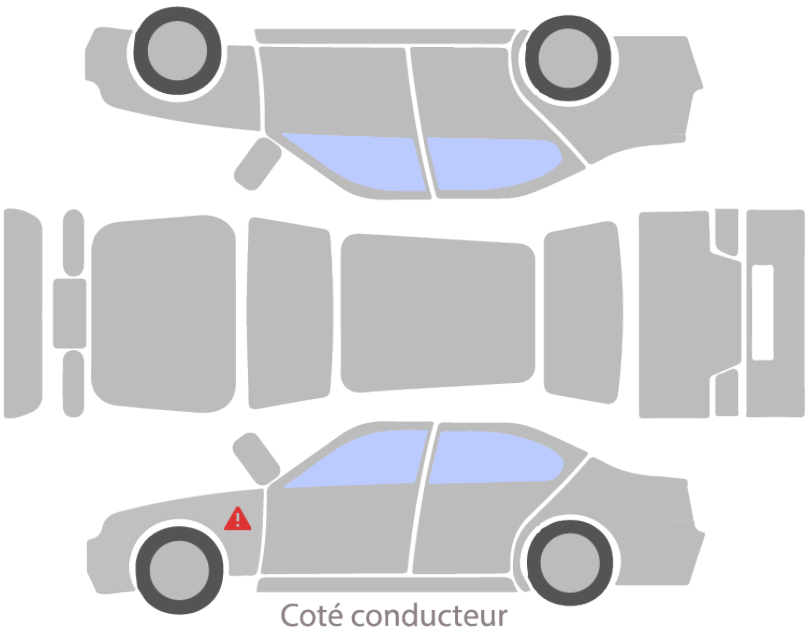
MAQUETTE

Aile avant gauche
(Impact)
