RAPPORT D'EXPERTISE AUTOMOBILE

AUDI Q5

Ville : MARRAKECH **Référence De Véhicule :** VEH0000Y2F

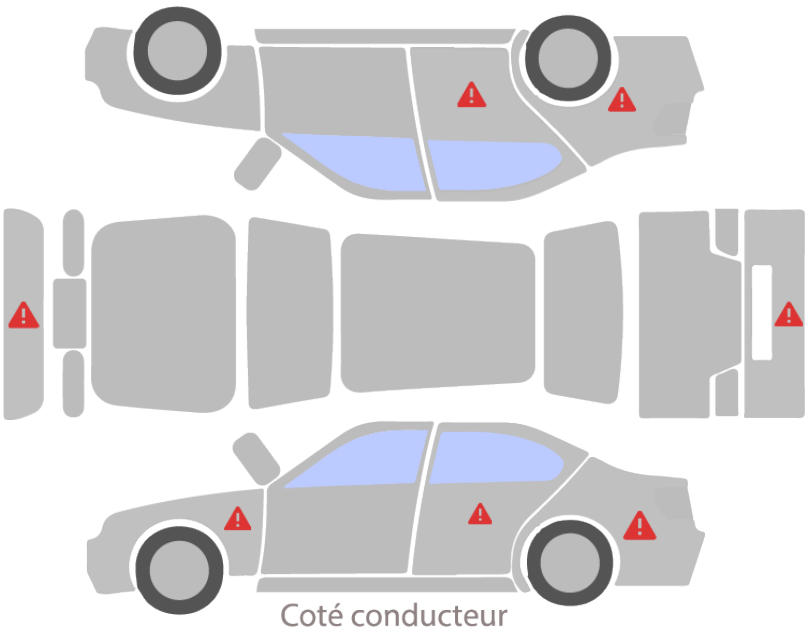
MAQUETTE

Porte arrière gauche
(Rayure)
