RAPPORT D'EXPERTISE AUTOMOBILE

CITROEN C5 Aircross

Référence De Véhicule : VEH0000WGX

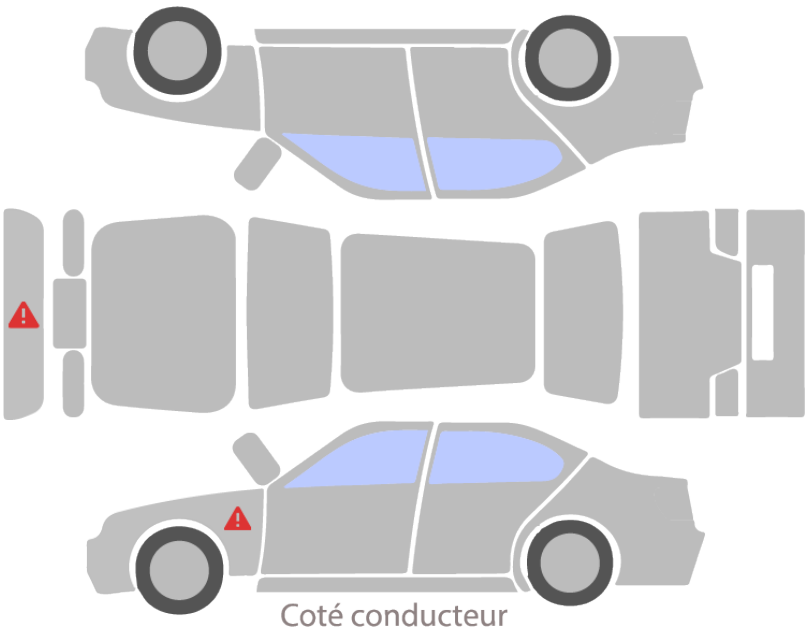
MAQUETTE

Aile avant gauche
(Rayure)

Bouclier avant
(Peinture)
