RAPPORT D'EXPERTISE AUTOMOBILE

RENAULT Express VAN

Ville : AGADIR **Référence De Véhicule :** VEH0000WII

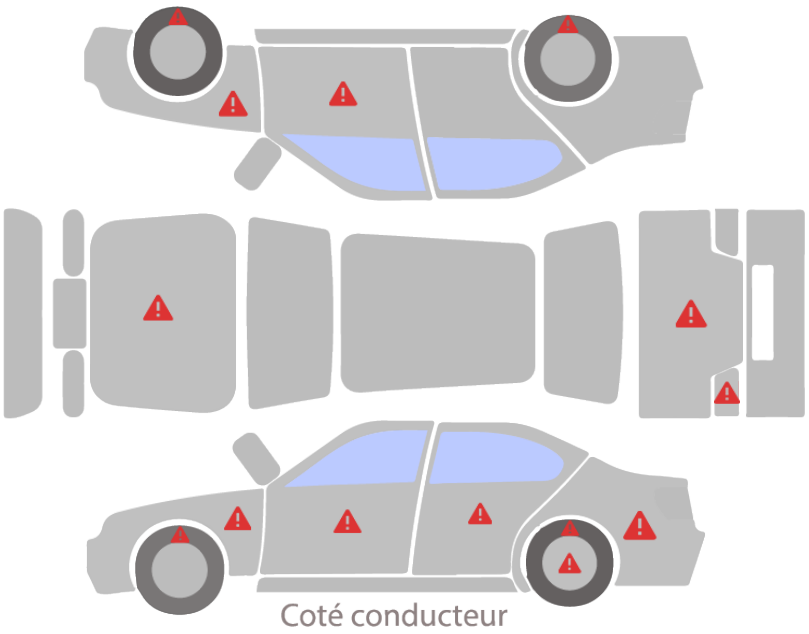
Capot
(Défaut aspect)
