RAPPORT D'EXPERTISE AUTOMOBILE

MERCEDES-BENZ Classe S Cabriolet

Référence De Véhicule : VEH0000VWP

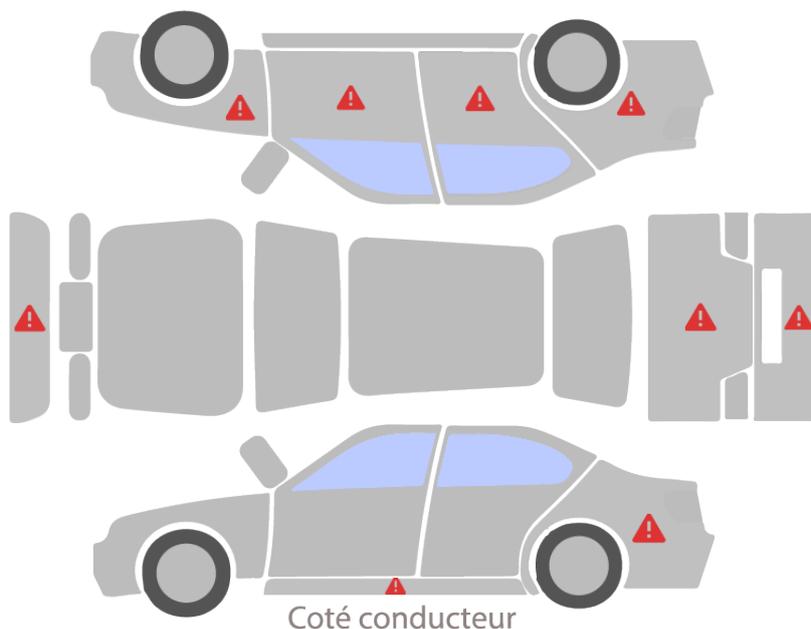
MAQUETTE

Pièce	Problème
Bouclier arrière	Peinture
Aile arrière droite	Peinture
Porte arrière droite	Peinture
Porte avant droite	Peinture
Aile avant droite	Peinture
Bouclier avant	Peinture
Aile arrière gauche	Rayure
Bas de caisse gauche	Impact

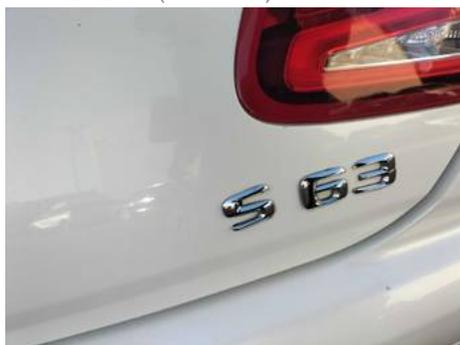
Hayon
(Peinture)
