# RAPPORT D'EXPERTISE AUTOMOBILE

## HYUNDAI Grand i10

**Référence De Véhicule :** VEH0000WKH

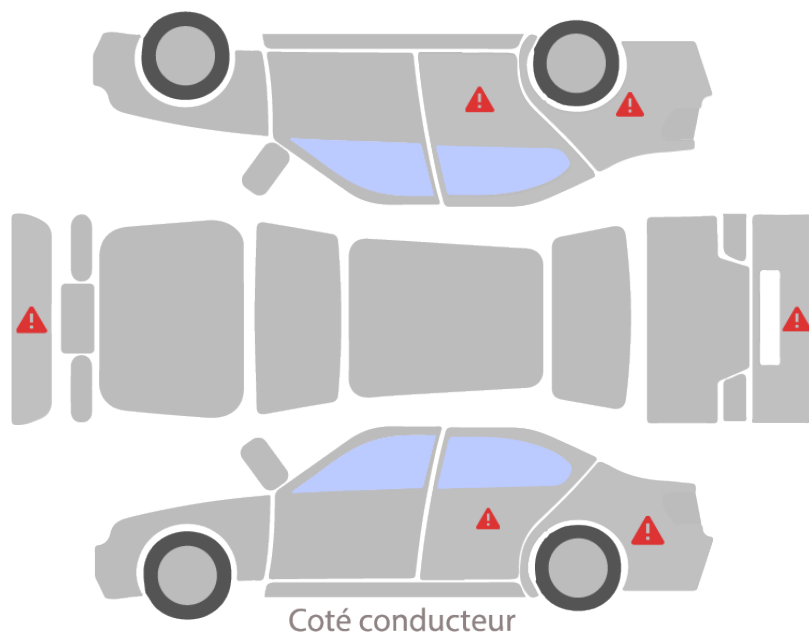
### MAQUETTE

Pièce	Problème
Bouclier arrière	Peinture
Aile arrière droite	Peinture
Porte arrière gauche	Peinture
Bouclier avant	Peinture
Porte arrière droite	Impact
Aile arrière gauche	Peinture

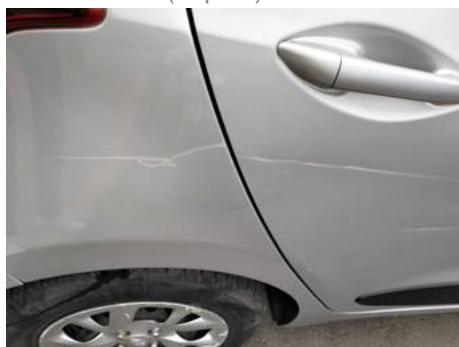
Porte arrière droite  
(Impact)
