# RAPPORT D'EXPERTISE AUTOMOBILE

## LAND-ROVER Range Rover Sport

Référence De Véhicule : VEH0000UFS

Finition : Range Rover Sport II - Ph2 - 3.0 SDV6 Autobiography Dynamic Carrosserie : SUV / 4x4  
BVA 306ch

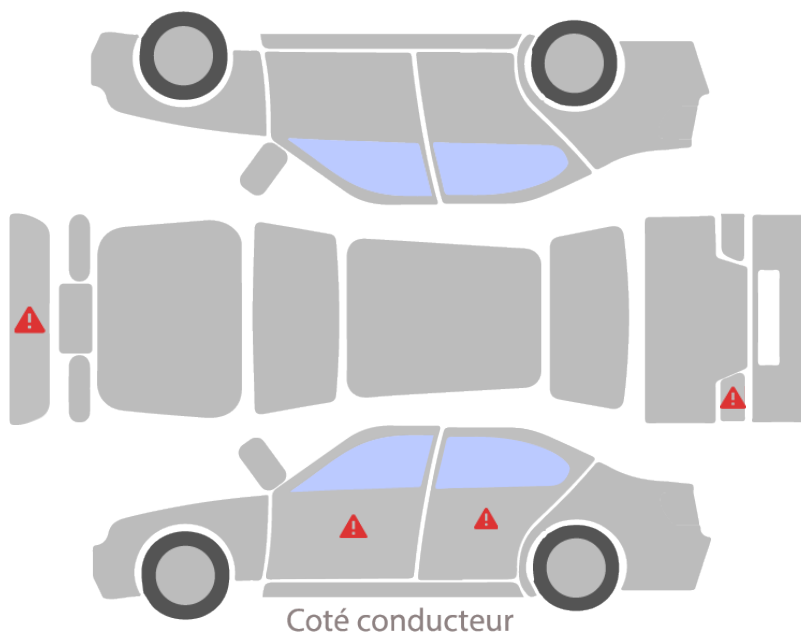
## MAQUETTE

Pièce	Problème
Phare arrière gauche	Impact
Porte arrière gauche	Rayure
Porte avant gauche	Rayure
Bouclier avant	Rayure
